L'analisi delle superfici lucidate degli acciai mediante microscopia ottica, microscopia elettronica a scansione e microscopia a forza atomica

"Un nuovo approccio all'analisi delle superfici lucidate"

Laboratorio	NCS Lab
Area di specializzazione	Meccatronica e Materiali
Referenti	Rodrigo Davalli
Keyword	finishing, surface, AFM, failure analysis

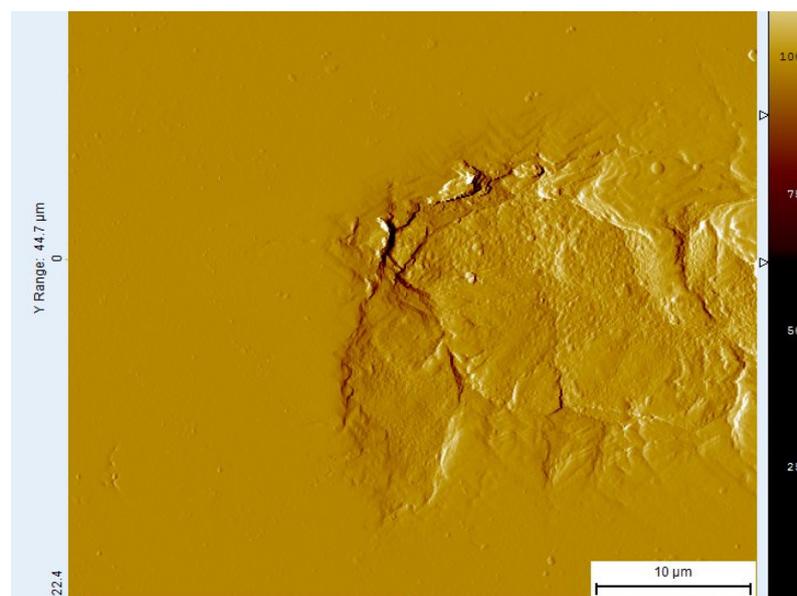
Fig. 1: Topografia AFM difetto di pull-out su lamiera AISI430 lucidata con processo meccanico

- Analisi in microscopia a forza atomica (AFM): potendo osservare i difetti (aree fino a 42 x 42 μm) con estrema risoluzione in 3 assi (acquisizione 3D) appaiono evidenti le topografie tipiche del fenomeno di pull-out, specialmente nei difetti a maggior dimensione.

Unendo le osservazioni condotte con le tre tecniche, in ordine di capacità di risoluzione, è stato possibile spiegare la difettosità come fenomeno di pull-out avvenuto durante la lucidatura meccanica, ove questa ha interagito con i carburi di cromo presenti nella microstruttura dell'acciaio. Scalzando i carburi di cromo (fasi dure e incoerenti nella microstruttura), si origina prima una discontinuità, che cresce di dimensioni e profondità man mano che il processo di lucidatura avanza.

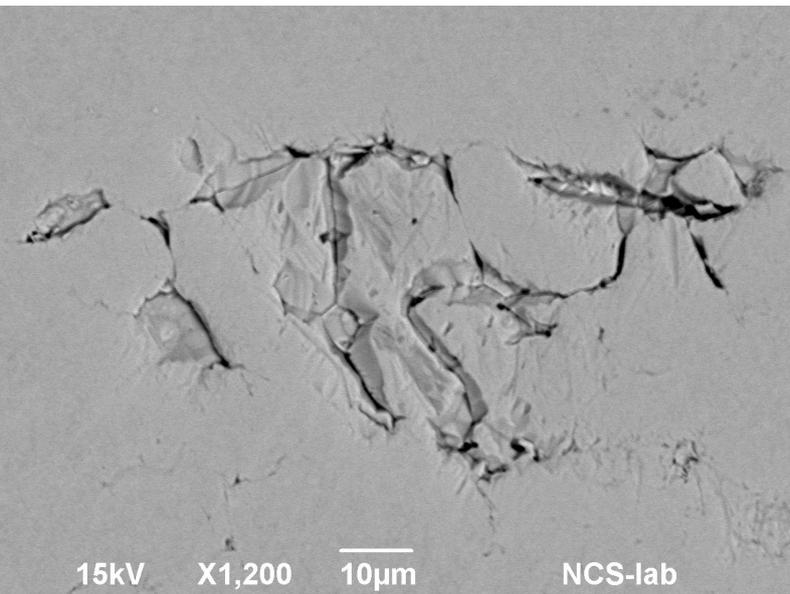
Fig. 2: Immagine SEM (BSE) superficiale di una lamiera AISI430 lucidata a specchio con processo meccanico. Sono visibili difetti di pull-out in stato iniziale.

- Analisi in microscopia elettronica (SEM): la valutazione composizionale e morfologica dei difetti indica chiaramente, in particolare nei difetti di minor dimensione, l'esposizione dei bordi grano della microstruttura e la presenza di particelle intergranulari. Mediante osservazione con detector a elettroni retrodiffusi (BES) e microanalisi EDS, tali particelle risultano corrispondenti a precipitazione intergranulare di carburi di cromo.

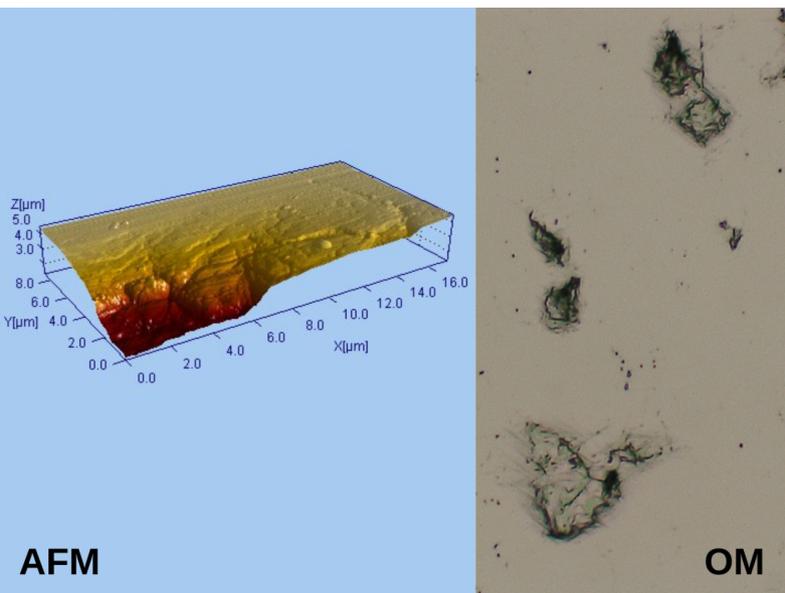
Fig. 3: Difetto di pull-out su superficie lamiera in AISI430 lucidata, osservato in AFM ed in microscopia ottica (OM, 1500X)

- Analisi in microscopia ottica (OM): la tecnica evidenzia la presenza di difettosità superficiali che diffondono la luce, con disposizione allineata lungo il senso di laminazione della lamiera.
