Tensocorrosione (SCC): Approccio sperimentale all'indagine della causa di danneggiamento e miglioramento del prodotto

"La comprensione del danneggiamento come fattore chiave per il

miglioramento.

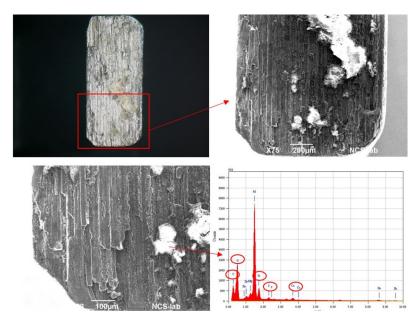
Fig. 1: Analisi frattografica in microscopia elettronica SEM-EDS

Le analisi svolte hanno permesso di osservare una frattura intergranulare, con prodotti di corrosione sulla frattura e presenza di corrosione intergranulare lungo la linea di frattura in sezione. La caratterizzazione metallografica del materiale rileva poi presenza di precipitati allineati, caratteristici della lega. Tali precipitati favoriscono la corrosione intergranulare e, in caso di anodizzazione, possono portare ad uno strato di ossido non uniforme e quindi non efficacie nel passivare il metallo.
